**Mittelalterliche Malschichten mit Laser gereinigt**

Schloss Hallwyl: Dank Laser-Pistole zu neuem Glanz

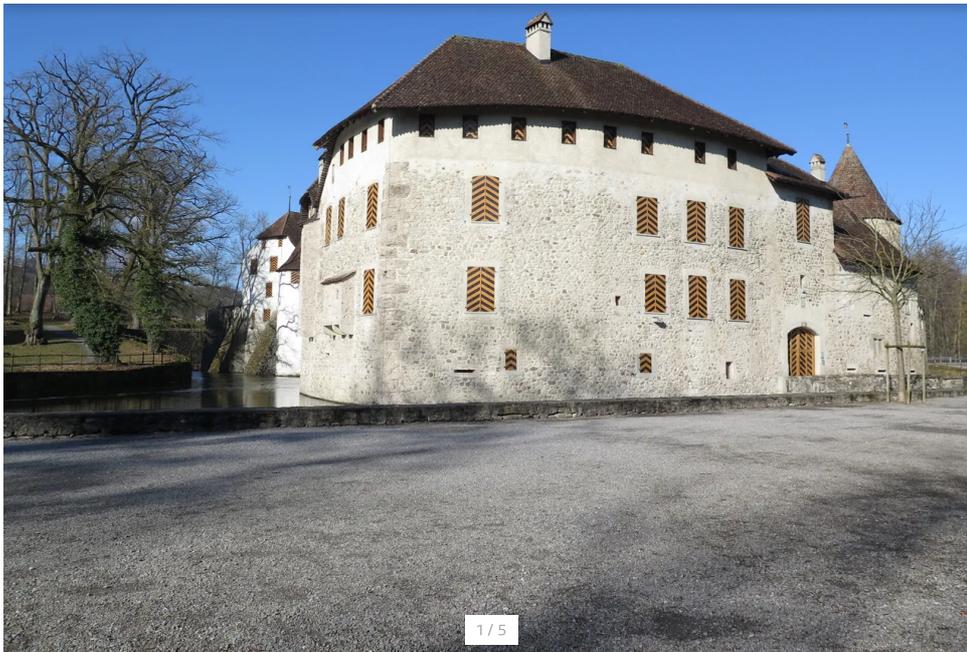
Der Rittersaal im hoch mittelalterlichen Palast des Schloss Hallwyl wurde 1265 erbaut.

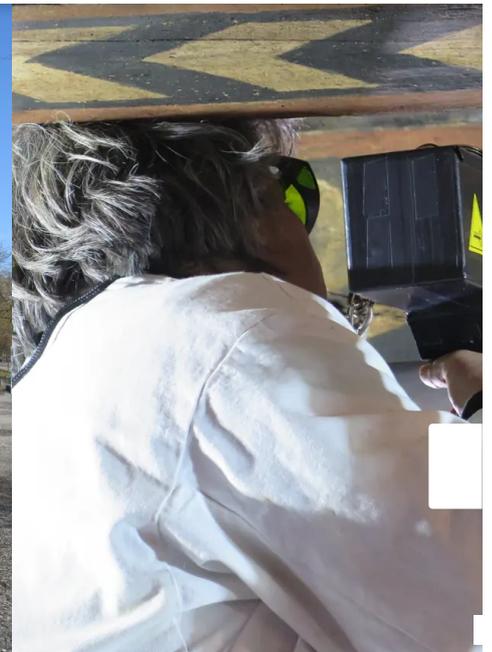
Restauratorin Ina Link setzt das Laser-Gerät g entfernen.

Sie reinigt die Deckenmalereien Zentimeter für Zentimeter mit einer zunächst geringen Strahlungsintensität. In einer zweiten Phase wird der Laserbeschuss intensiviert. Dabei bleiben die Farbpigmente an den Holzbalken haften und werden nicht wie bei anderen Methoden abgetragen.
