Die «Rheinlust» bei Rheinfelden....von den Architekten Curjel & Moser – (DE)

Innenausstattung, Konservierung, Projekte, Restaurierung, Sicherungen / 10. Januar 2016

Die Restaurierung und Konservierung des Herrenzimmers...

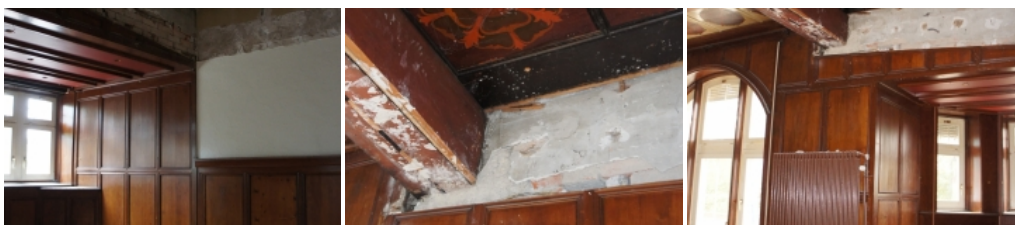
Der Raum zeigte sich, nach dem Rückbau aller als nicht erhaltenswert eingestuften Bauteile, in einem unschönen Zustand. Durch diverse Umbauten und damit verbundene, verlorene Zeitschichten, gab es zahlreiche Schadensbilder wie: Fehlende Bauteile und stark überarbeitete Bauteiloberflächen.

Gestartet wurde mit dem Rückbau von Bauteilen, welche in der Wertigkeit nicht der historischen Substanz entsprachen. Dies waren Bauteile, welche bei jüngeren Ein- und Umbauten eingefügt wurden. Nach Abschluss der Demontearbeiten, erfolgte an den Bauteiloberflächen der Wandverkleidung die Abnahme der eingefärbten Kunststoffbeschichtung aus den 70er Jahren. Die bemalte Felderdecke wurde gereinigt und lose Fassungsgebiete gefestigt. Nach Abschluss dieser Reinigungs- und Sicherungsmassnahmen erfolgte die Rekonstruktion der fehlenden konstruktiven Bauteile und der Aufbau einer neuen Konservierungsschicht.
