Auf den Spuren von Walter Kretz: Die Konservierung und Restaurierung von Kunst im öffentlichen Raum

von Anita Filli, 29.03.2022

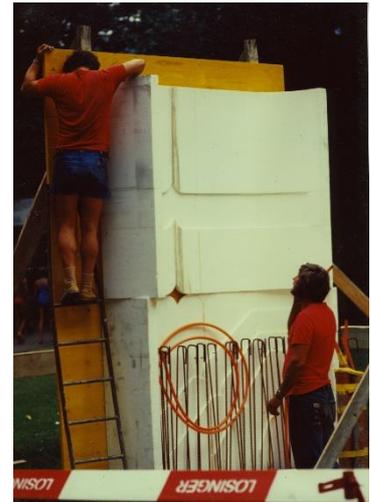
Abb. 5. Zusammensetzen der Gussformen aus Polystyrol des "Schreins" Foto: L. Bezzola, 1979

Die Werke von Walter Kretz sind sowohl in der Formensprache als auch in der Oberflächenbeschaffenheit vieldimensional. Hinter der Verschmutzung, Graffiti und Pflanzenbewuchs zeigt sich die Betonplastik in ihrer Gesamtheit aus Material und Form. Mit der intensiveren Betrachtung treten die Details in den Fokus: die strukturierte Oberfläche, verschiedene Brauen, Rillen und Abdrücke. Die Oberflächenstruktur ist bedingt durch den Herstellungsprozess: Betonguss in Polystyrolform (Abb. 5). Diese Herstellungsspuren können auch als primäre Spuren bezeichnet werden.

Die Spuren lassen die verschiedenen Schritte der Herstellung nachvollziehen. So zeichnen sich zum Beispiel die Stossnähte des verwendeten Grundmaterials auf der Oberfläche ab: Polystyrolblöcke in Einheitsgrösse, verklebt mit Bauschaum. Sie bildeten die Grundlage für die Anfertigung der Gussformen

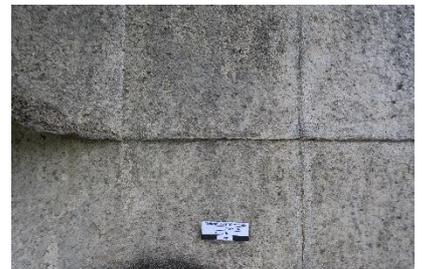
Abb. 6 Stossnähte im Innern des "Schreins", Foto: A. Filli, 2022

des Reliefs und des "Schreins". Während des Gussvorgangs quoll der Beton in die Zwischenräume und hinterliess ein Netz von Brauen auf der Oberfläche (Abb. 6).

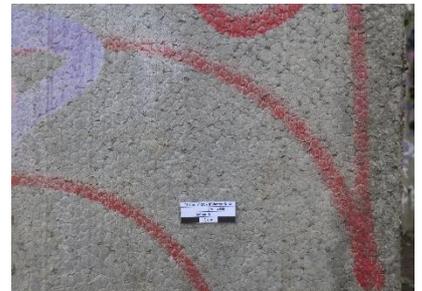
Abb. 7 Polystyrolstruktur auf dem "Schrein", Foto: A. Filli, 2022

Das Material der Gussform an sich (geschäumtes Polystyrol) zeigt sich als wabenartige Struktur auf der Oberfläche (Abb. 7).

Diese Abdrücke sind subtil und teilweise nur noch an unbewitterten Stellen auf dem "Schrein" zu erkennen.

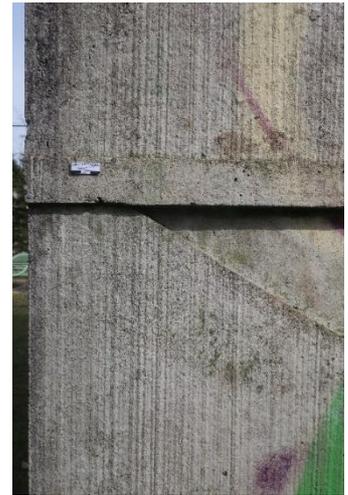
Abb. 8 Parallele Rillenstruktur auf dem "Schrein", Foto: A. Filli, 2022

Ein weiteres auffälliges, und ganz bewusst als Stilmittel eingesetztes, Oberflächenmerkmal sind die parallelen oder aufgefächerten Rillen. Sie befinden sich am Relief auf den Oberflächen der Spitzen und auf dem gesamten

"Schrein" (Abb. 8 und Abb. 9). Diese Spuren sind auf den Schneideprozess der Gussformenherstellung zurückzuführen. Das Zertrennen der Blöcke erfolgte mit einem heissen Draht entlang von Schablonen. So entstanden eine Positiv- und eine Negativform, sowie gleichzeitig ein 1:1 Modell der Betonplastik. Die präzise Ausführung in einem Anlauf und ohne Ausschussmaterial setzte eine genaue Planung voraus³.

Die Rillen sind eine, in Beton gegossene, Manifestierung der Bewegung des Durchtrennens. Gearbeitet wurde meist zu zweit. Einzelne dickere Rillen und Grate sind Momente des Stoppens, aufeinander Wartens oder des etwas zu langen Stehenbleibens. Der Draht "frass" sich tiefer ins Polystyrol und hinterliess unterschiedlich ausgeprägte Spuren.

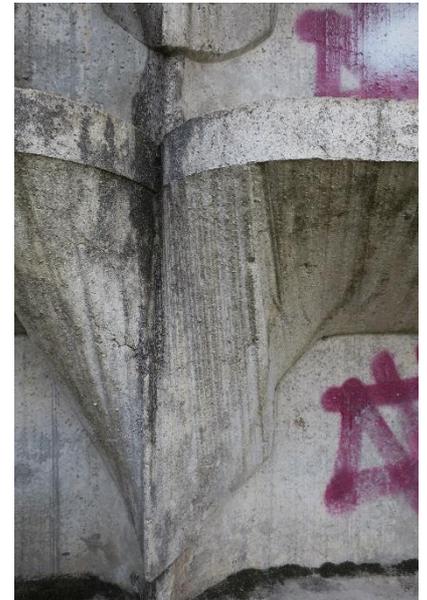
Abb. 9 Aufgefächerte Rillen der Schranktüren im "Schrein", Foto: A. Filli, 2022

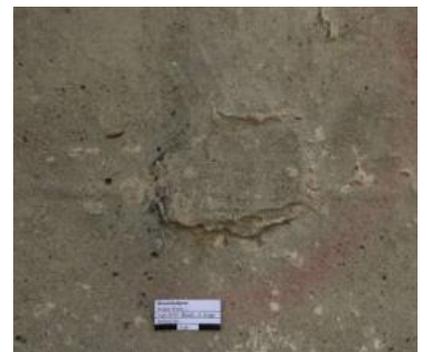
Die Abdrücke der Bewehrungsseisen und Abstandhalter (kleine Zementwürfel) zeigen sich in Form von Linien und Quadraten (Abb. 10) auf der Rückwand des Reliefs. Diese Spuren sind heute ein wichtiger Hinweis zur Lokalisierung der Bewehrung. Die Personen, welche an und auf der Schalungsform arbeiteten, hinterliessen einzelne Fussspuren (Abb. 11). Runde Abdrücke lassen auf Kessel schliessen: Gebinde die auf der Oberfläche abgestellt wurden.

Abb. 10 Abdruck eines Abstandhalters auf dem Relief, Foto: A. Filli, 2018

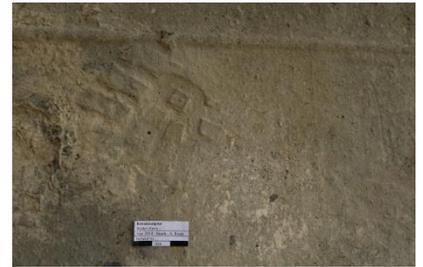
Abb. 11 Fussabdruck und Linearer Abdruck der Bewehrungseisen auf dem Relief, Foto: A. Filli, 2018

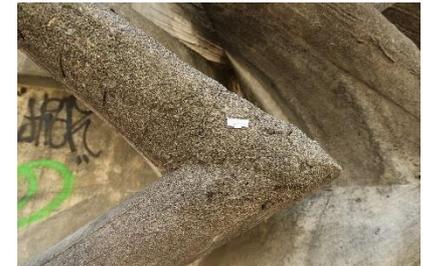
Auch Fehler oder technische Herausforderungen zeichnen sich ab. Der Beton ist "ehrlich". So zeigen Ausbeulungen auf den Spitzen des Reliefs, dass während dem Verdichten des Betons die Gussform unabsichtlich mit dem "Rüttler" berührt wurde (Abb. 12).

Abb. 12 Ausgebeulte Bereiche auf den Spitzen, Foto: A. Filli, 2018

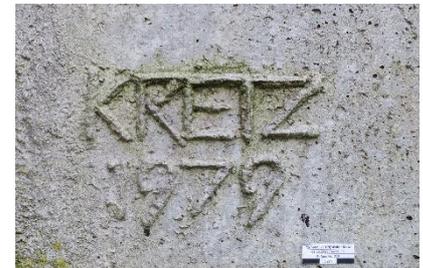
Letzlich zeigt sich auf beiden Werken die direkt ins Polystyrol eingeschriebene Signatur des Künstlers Walter Kretz. Die Buchstaben sind beim Relief mit einer Zigarette eingebraunt (Abb. 13) und beim "Schrein" mit einem LötKolben eingedrückt worden (Abb. 14).

Abb. 14 Signatur auf dem "Schrein", Foto: A. Filli, 2021

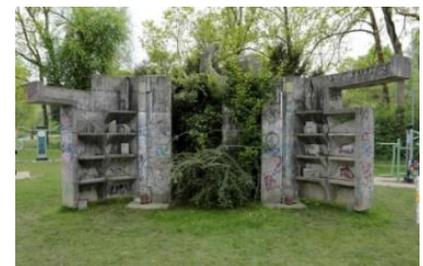
Zum einen sind dies "natürliche" Veränderungen der Oberfläche und des Materials wie z.B. Verschmutzung, Verwitterung der Oberfläche und Korrosion der Bewehrungseisen. Hinzu kommt biologischer Bewuchs aller Art von Flechten, über Moose hin zu Efeu und Stäucher. Im Falle des "Schreins" bedeckt vor allem Efeu grosse Teile des Werks (Abb. 15).

Abb. 15 Frontansicht "Schrein" mit Pflanzenbewuchs im Inneren, Foto: A. Filli, 2021

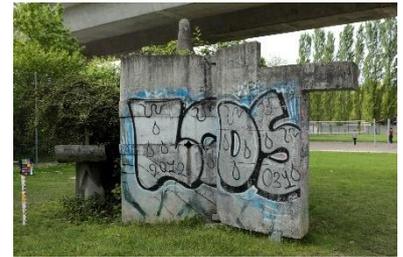
Ein weiteres auffälliges Oberflächenphänomen sind die Graffiti. Diese anthropogenen Spuren bedecken einen Grossteil der Oberfläche des "Schreins" (Abb. 16) und waren bis vor Kurzem auch auf dem Relief "Schanzenpost" vorhanden (Abb. 17)⁴.

Abb. 16 Seitenansicht "Schrein" mit flächigem Graffiti und zugewachsenem Rückseitenelement (links), Foto: A. Filli, 2021

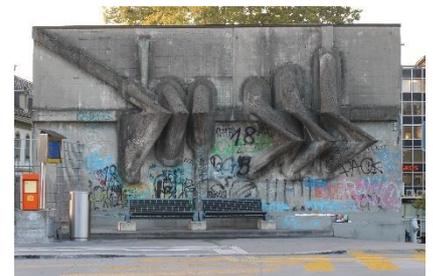
Abb. 17 Das Relief mit Graffiti vor der Reinigung 2021, Foto: A.Filli, 2018

⁴ Im Herbst 2021 wurden die Graffiti im Zuge einer Reinigungsaktion der Fassaden des Gebäudes versehentlich durch eine Graffitireinigungsfirma entfernt. Diese Reinigung geschah ohne Absprache mit der Eigentümerin des Reliefs der Schweizerischen Post und hat die Oberfläche stark beansprucht.
